ESTUDO HIDROLÓGICO – RIACHO PAGEÚ

Obra: Construção de uma ponte do tipo Passagem Molhada.

Local: Distrito Cacimbinha, Forquilha-CE.

ESTUDOS GEOTÉCNICOS PARA O PROJETO EXECUTIVO
PARA CONSTRUÇÃO DE PASSAGEM MOLHADA
LOCALIDADE DE CACIMBINHA
MUNICÍPIO DE FORQUILHA
ESTADO DO CEARÁ

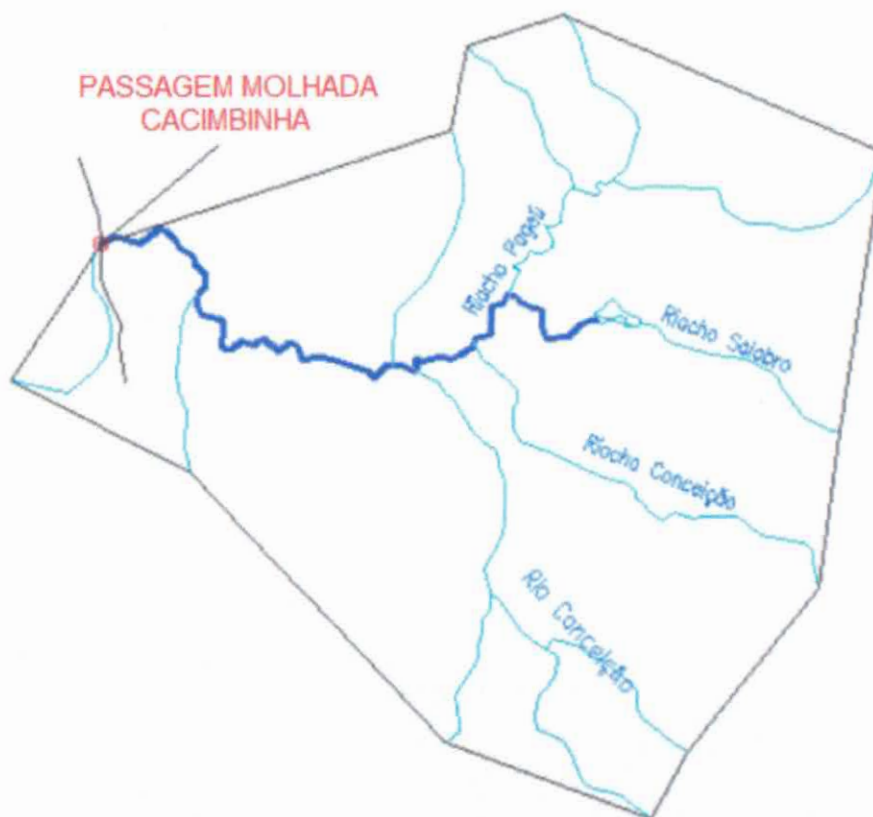
FIGURA 1 – CROQUI DA BACIA HIDROGRÁFICA EM ESTUDO

Dados: A~12,47 km²; L~ 6,39 km; TR = 100 anos; n = 50 anos

Para a obtenção da área de drenagem da bacia, foi utilizado a carta topográfica MI681 (SA.24-X-D-IV), da base cartográfica digital do Instituto de Pesquisa e Estratégia Econômica do Ceará - IPECE.

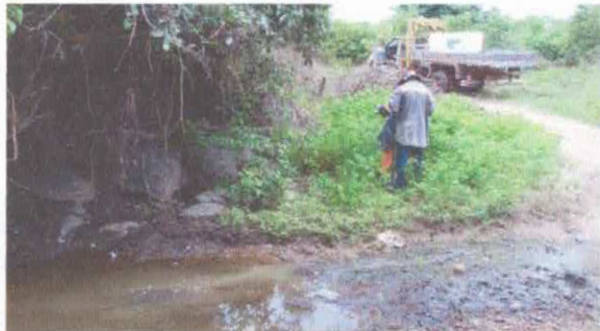
Furo as margens do riacho

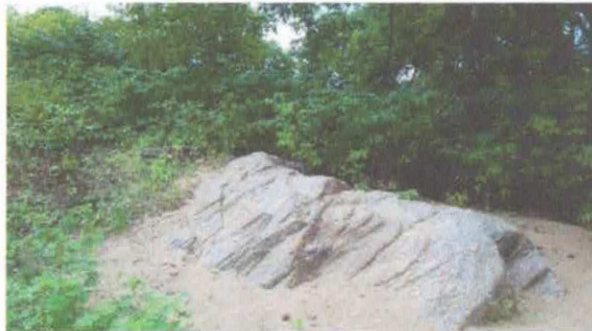
Afloramentos rochoso próximo ao furo.

OBS do Furo: Impenetrável ao trepano de lavagem 1,60m ; presença de afloramentos rochosos próximos ao furo.
